Park- og Landskabsserien
nr. 29 • 2001

Pesticidfri ukrudtsbekæmpelse på naturstensbelægnings

– resultater fra forsøg udført på Slotsholmen

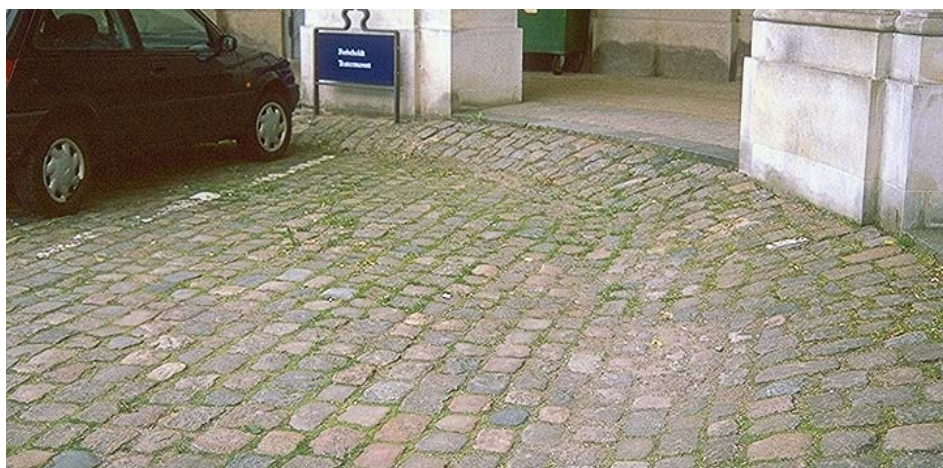
Figur 1. På ridebaneanlægget varierer ukrudtsmængden med mængden af færdsel, således at der er mest i hjørner, hvor der er parkering og begrænset færdsel. Foto fra d. 26. maj.

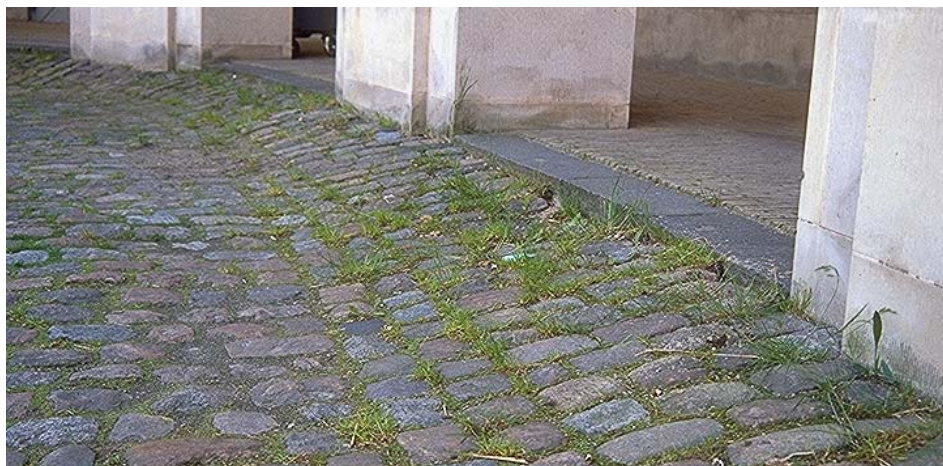
Figur 2. På ridebaneanlægget er der fra belægningsfladen og op mod arkaderne et skrånende belægningsareal, der er stærkt tilgroet med ukrudt. Foto fra d. 26. maj.

Langs arkaderne rundt om anlægget er der et bånd på op til 1 m's bredde, hvor belægningen skræner ned mod belægningsfladen, hvorefter den flader ud til en ca. 8 m flad brostensbelægning, inden der kommer en 2 m bred vandrende afgrænset fra belægningsfladen af enkelte steler.

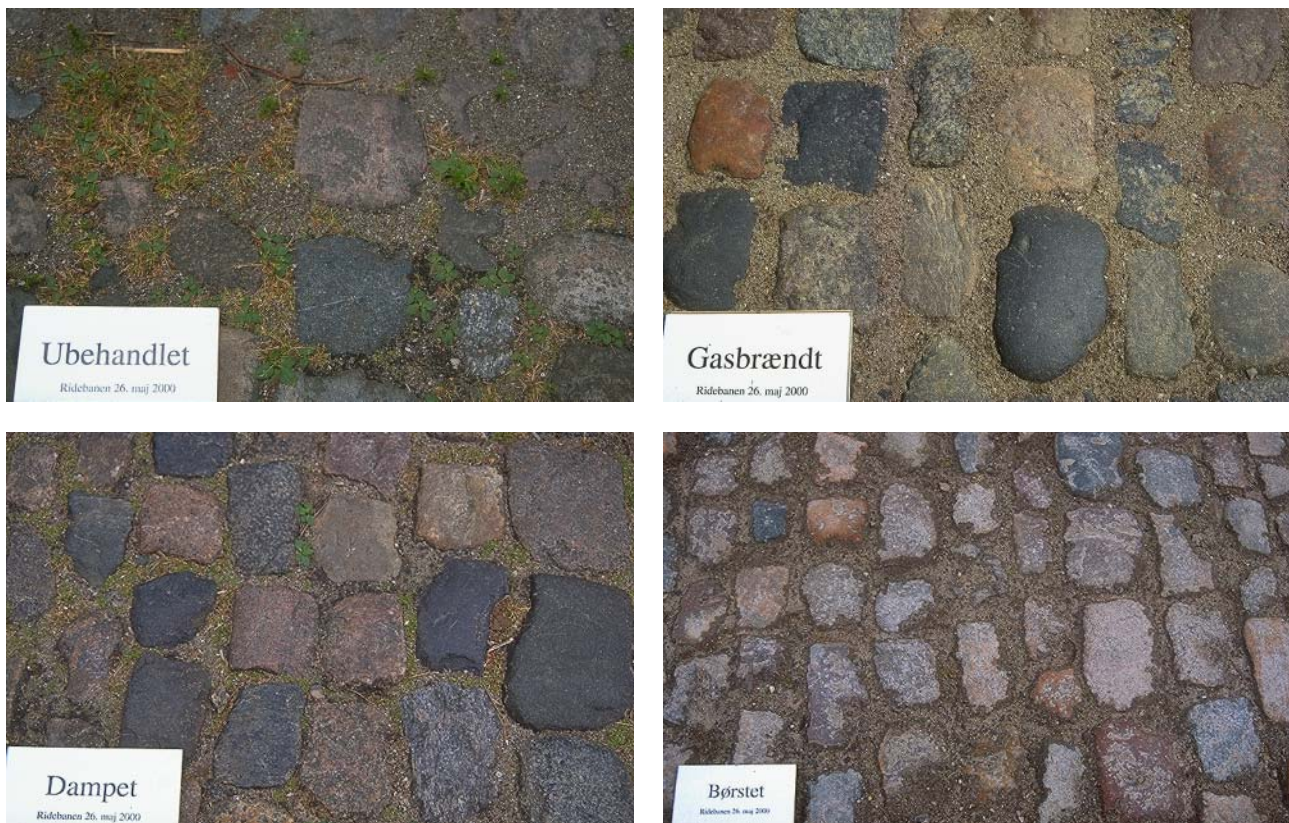
Figur 5. Billedserie der viser effekten af de udførte behandlinger d. 26. maj. Flammebehandling er senest udført d. 22. maj, dampbehandling d. 16. maj og børstning d. 23. maj.

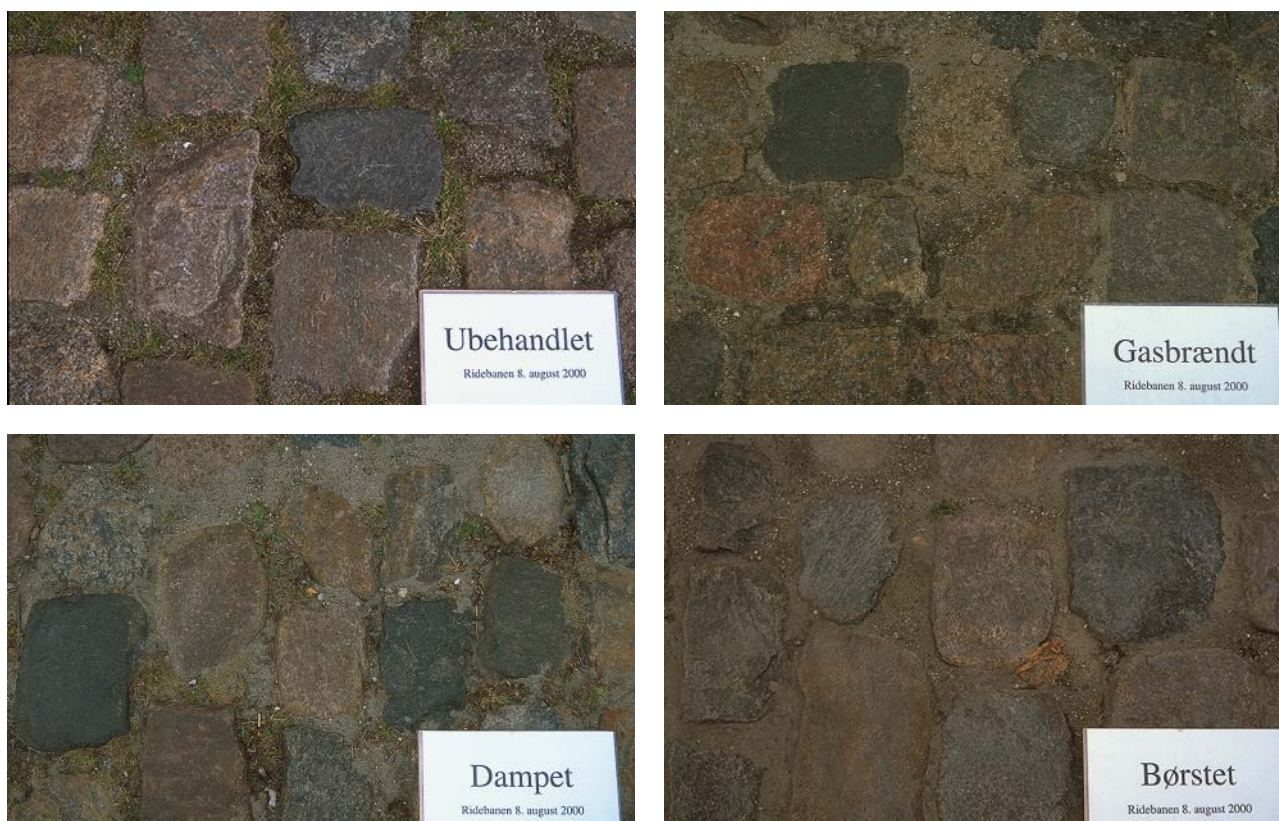
Figur 6. Billedserie der viser effekten af de udførte behandlinger d. 8. august. Flammebehandling er senest udført d. 30. juli, dampbehandling d. 3. august og børstning d. 11. juli.

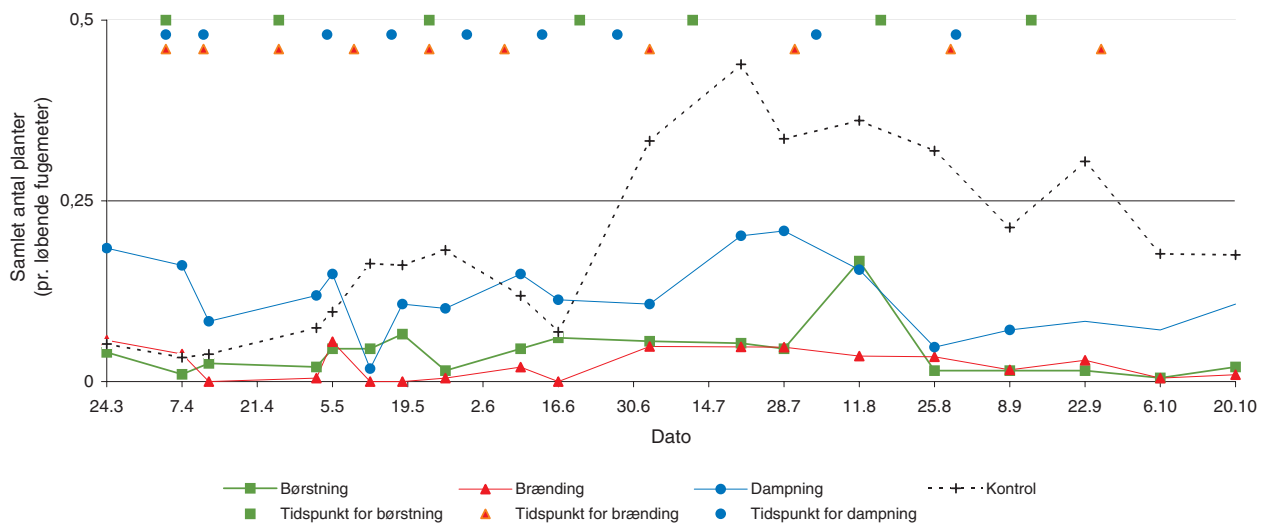
Figur 8. Udviklingen i samlet antal planter (sum af alle arter) pr. løbende fugemeter for de enkelte behandlinger i Hestegardekassenen fra forsøgsstart den 24/3-00 frem til den 20/10-00. Figurerne viser planteantallet for behandling med hhv. børstning, brænding og dampning samt kontrol. Symbolerne øverst i figuren angiver, hvornår de enkelte behandlinger er udført. Hvert punkt udgør et gennemsnit af 3 målefelter i hver af 2 blokke.

Der er i forsøgsperioden registreret fra 0 til knap 0,5 planter per lbm. fuge. Det generelle niveau, specielt for de behandlede parceller, ligger under 0,25 planter per lbm. fuge, og arealet fremtræder da også generelt ukrudtsfrit.

De statistiske analyser viser, at der som gennemsnit i forsøgsperioden med sikkerhed var mindre ukrudt i de behandlede parceller i forhold til de ubehandlede. Desuden viser analyserne, at flammebehandling er bedre end både børstning og dampning. Der er ikke forskel mellem effekterne af

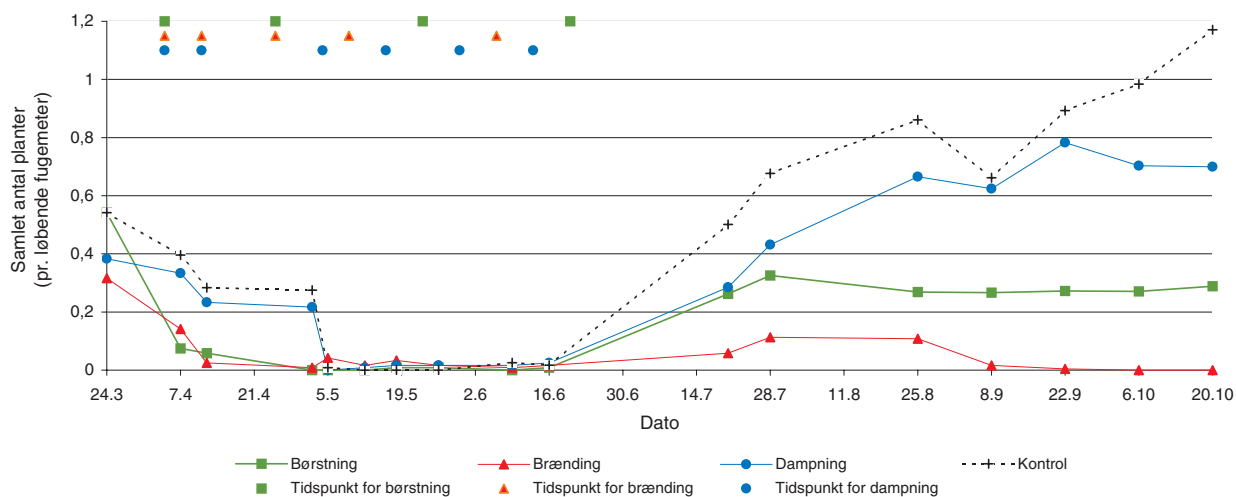
Figur 11. Udviklingen i samlet antal planter (sum af alle arter) pr. løbende fugemeter for de enkelte behandlinger i Proviantpassagen fra forsøgsstart den 24/3-00 og frem til den 20/10-00. Figurerne viser planteantallet for behandling med hhv. børstning, brænding og dampning samt kontrol. Symboler øverst i figuren angiver, hvornår de enkelte behandlinger er udført. Hvert punkt udgør gennemsnit af 3 målefelter i hver af 2 blokke. Der blev ikke foretaget registreringer i Proviantpassagen den 3/7-00 og den 11/8-00.

Resultaterne af forsøget viser, at der er fra 0 ukrudtsplanter til 1,2 ukrudtsplanter per lbm. Som beskrevet ovenfor består forsøget af to ret forskellige blokke. Således varierer ukrudtmængden ved forsøgets slutning den 20. oktober i de ubehandlede parceller fra 0,8 til 1,6 planter per lbm. på hhv. kørevej og gangareal. Da ukrudtmængden på gangarealet yderligere er koncentreret i de inderste 20 cm langs muren er 1,2 planter per lbm. i denne situation ikke acceptabelt, idet det giver en utilfredsstillende æstetisk fremtoning. Blok 1 med kørevejen var helt ukrudtsfri ved forsøgets start i april, men ved afslutningen af registreringerne den 20. oktober og kontrolbesigtigelse den 16. november er der en begyndende tilgroning med ukrudt, selv hvor der foregår kørsel mm.

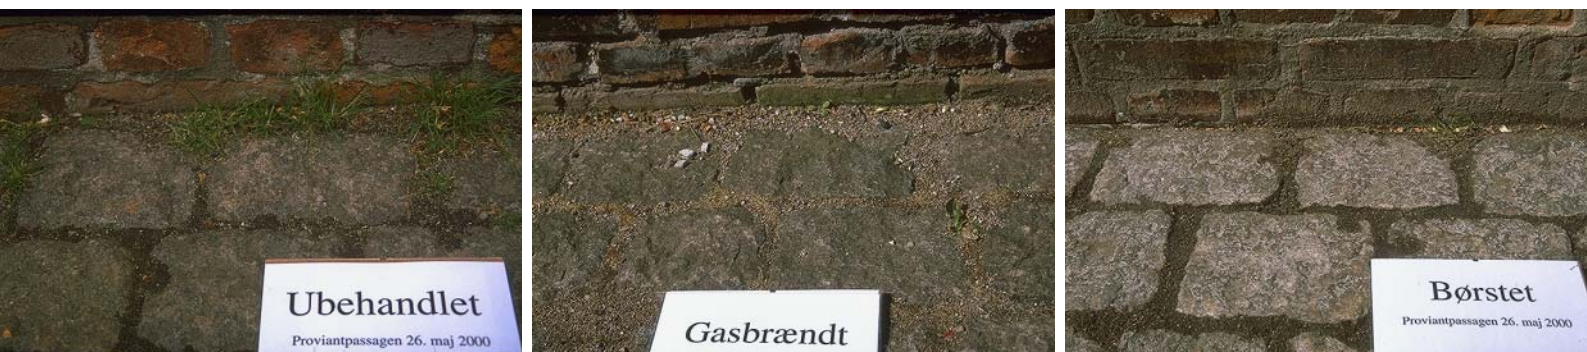
Figur 12. Til venstre ses ubehandlet parcel langs muren til bibliotekshaven. I midten en flammebehandlet parcel uden ukrudt. Til højre en børstet parcel. Børstningen ændrer på overfladen af belægningen. Fotos fra d. 26. maj.

kraftigt fald for de flammebehandlede parceller. Relativt set sker der kun et lille fald for de dampede parceller. En del af forklaringen herpå er, at skærmen på dampmaskinen forhindrer, at der sker behandling af det ukrudt, der i blok 2 står tættest på muren.

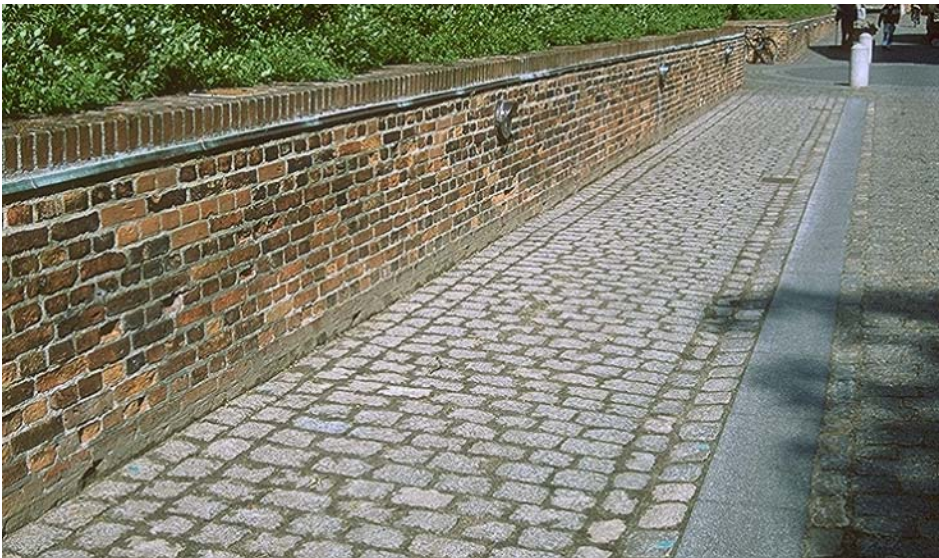
Figur 13. Belægningen var efter udførelse af 3 børstebehandlinger tilfredsstillende rent. Foto fra d. 28 maj.

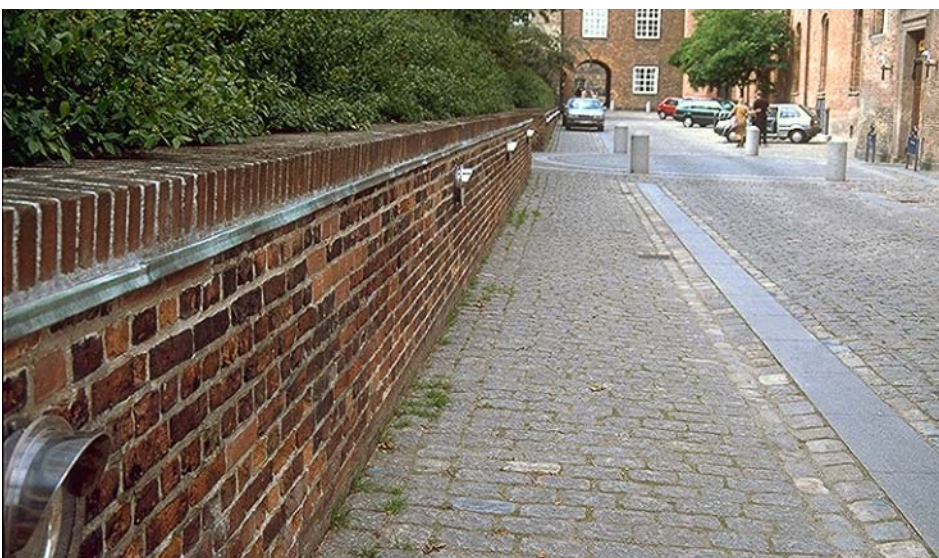
Figur 14. Efter at der ikke har været udført børstebehandling i 1½ mdr. er der en utilfredsstillende ukrudtsmængde. Foto fra d. 8. august.

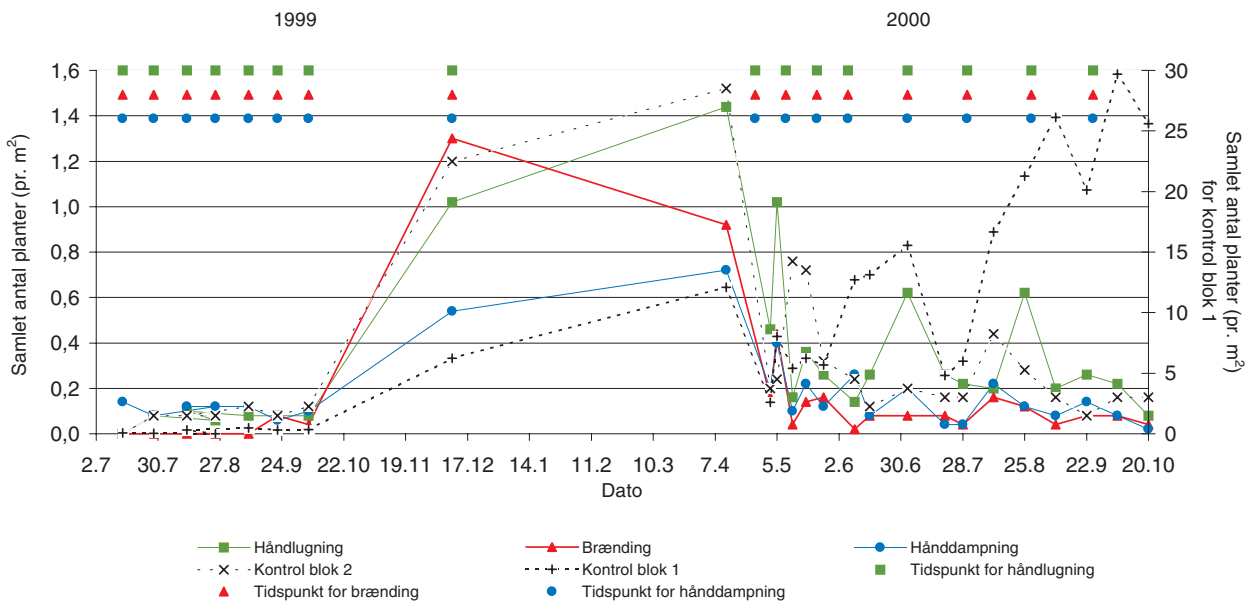
Figur 15. Udviklingen i samlet antal planter (sum af alle arter) pr. m² for de enkelte behandlinger i Kancelligården fra forsøgsstart den 1/7-99 frem til 20/10-00. Figuren viser planteantallet for behandlinger med hhv. håndlugning, brænding og hånddampning samt for kontrol i hver af de to blokke. Bemærk at værdier for kontrol blok 1 er afbildet på højre Y-akse, mens øvrige værdier (inkl. kontrol blok 2) er afbildet på venstre Y-akse. Symboler øverst i figuren angiver, hvornår de enkelte behandlinger er udført. Hvert punkt udgør gennemsnit for et målefelt i hver af 2 blokke, dog er der for kontrol vist resultater fra hver blok.

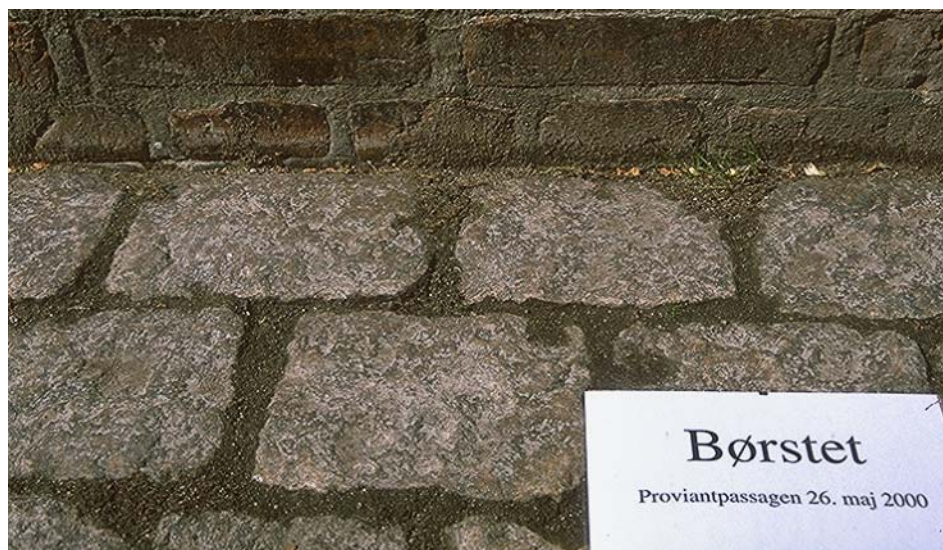
Figur 16. Selvom der kan udføres børstebehandlinger, der også fjerner ukrudet i den inderste langsgående fuger uden at ramme muren, vil det som kontinuert driftmetode være for risikabelt, da der kan ske beskadigelse af murværket. Foto fra Proviantpassagen d. 26. maj.

så at fjerne algebelægninger. Murværket der blev kørt langs med er tydeligvis følsomt over for børstebehandlinger. Selvom der blev behandlet meget forsigtigt har man ikke kunne undgå at røre murværket i forsøget på at fjerne ukrudtet i fugen mellem mur og belægning. Det vurderes, at det af hensyn til murværket vil være for risikabelt at skulle behandle 5-8 gange om året tæt op til muren.

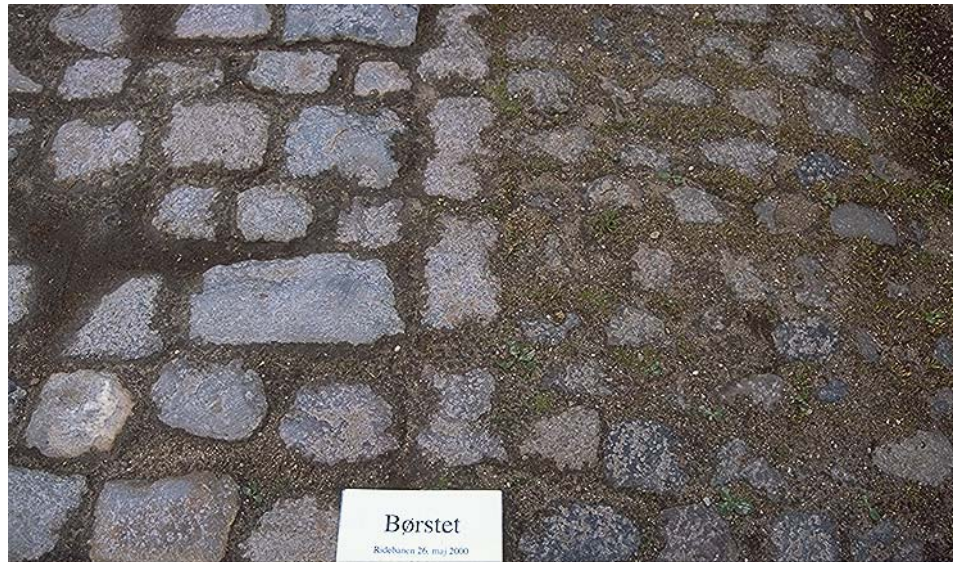
Figur 18. Belægningen til venstre i billedet er børstet, 5 dage før billedet er taget. Her fremstår de enkelte sten i belægningen renfejete, hvorimod den ubørstede del til højre ikke fremstår acceptabel. Foto fra Ridebaneanlægget den 26. maj.

På Ridebaneanlægget er belægningen af varierende og generelt ringe kvalitet med runde brosten i forskellig højde og med brede fuger. Her har børstebehandlingen ikke kunnet undgå at oprive fugematerialet, hvorved bekæmpelsesprincippet i nogen grad har været at betragte som mekanisk jordbehandling. Der har ikke været praktiseret nogen form for opsamling af det opkradsede fugemateriale, som derfor via den almindelige færdsel er blevet fordelt i fugerne igen. Da belægningen er gammel og bl.a. har en del lunger, hvor der kan stå vand, sker der ved biltrafik en oppumpning af fugemateriale og med tømning af fuger til følge. Generelt var der et bedre udseende og en bedre fugefyldning af belægningen i de ukrudtsbørstede parceller end i de øvrige parceller. Dog ligger der umiddelbart efter behandling en del løst materiale oven på belægningen.

at foretage en opsamling og fjernelse af det afrevne materiale og ikke at lade det ligge. Som afprøvet på Ridebaneanlægget kan en sådan oprydning eventuelt foretages på et tidspunkt, hvor fugerne er bundet af barfrost, hvorved der ikke vil blive oprevet fugemateriale, men alene ske en afglatning af fugerne.

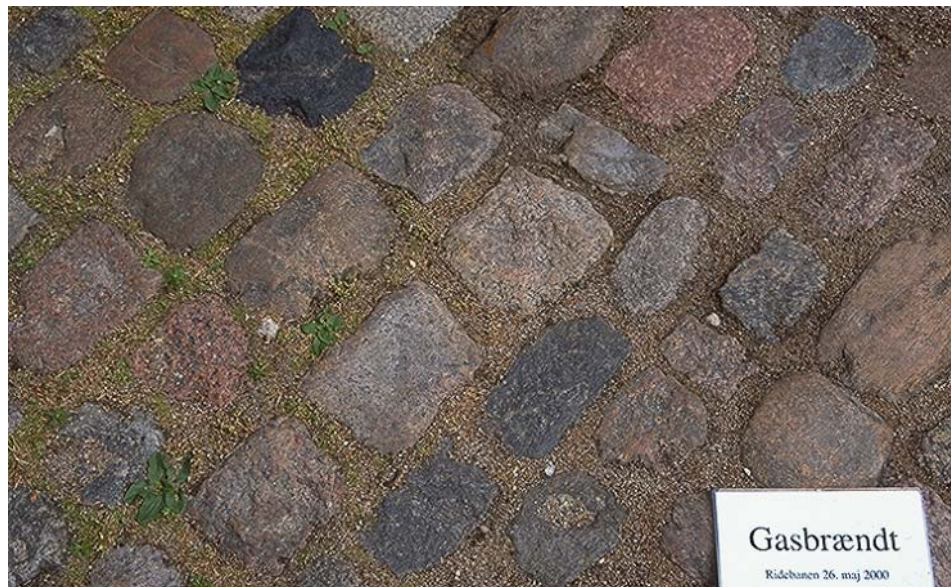
Figur 19. Højre halvdel af belægningen er flammebehandlet fire gange senest 19 dage før dette foto er taget på Ridebaneanlægget d. 26. maj.

I den gennemførte forsøgsrække viser flammebehandling sig som den mest effektive metode. Med de 10 gennemførte behandlinger med 80-100 kg gas per ha har det vist sig muligt at forhindre, at nyt ukrudt etablerer sig. I hvilken udstrækning det er muligt direkte at bekæmpe en eksisterende ukrudtsvegetation er ikke undersøgt i forsøget. Den gennemførte flammebehandling har vist sig signifikant mere effektiv end tilsvarende dampbehandling og børstebehandling.

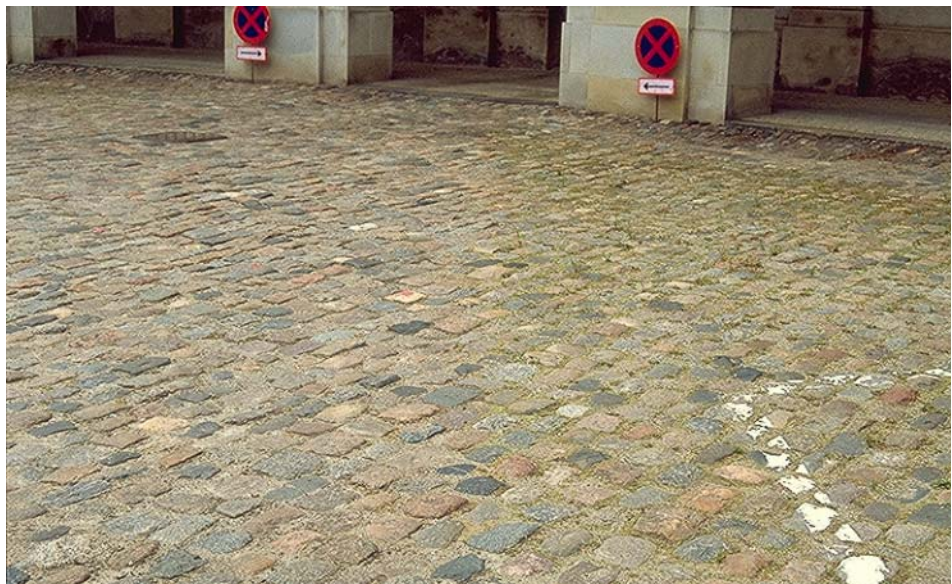
Figur 20. Venstre halvdel af belægningen er flammebehandlet otte gange senest 8 dage før dette foto er taget på Ridebaneanlægget d. 8. august.

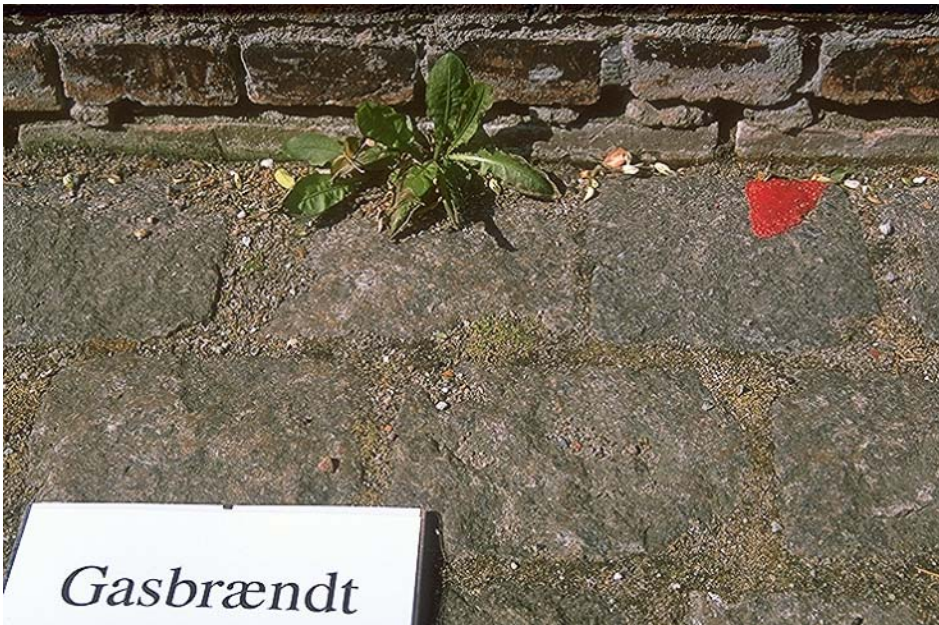
Figur 21. Skærmen på gasbrænderen beskytter det ukrudt der står langs muren. Foto fra Proviantpassagen d. 26. maj.

Gasbrændernes opbygning med en beskyttende skærm betyder, at der ikke kan behandles helt tæt ind mod forhindringer og langs fundamenter og mure.

Dette er en begrænsning, der betyder, at selvom der på fladerne foretages omfattende behandling, og at der her opnås et tilfredsstillende resultat, kan kanterne stå tilbage med ukrudt og i værste fald fungere som spredningskilde for nye frø og planter.

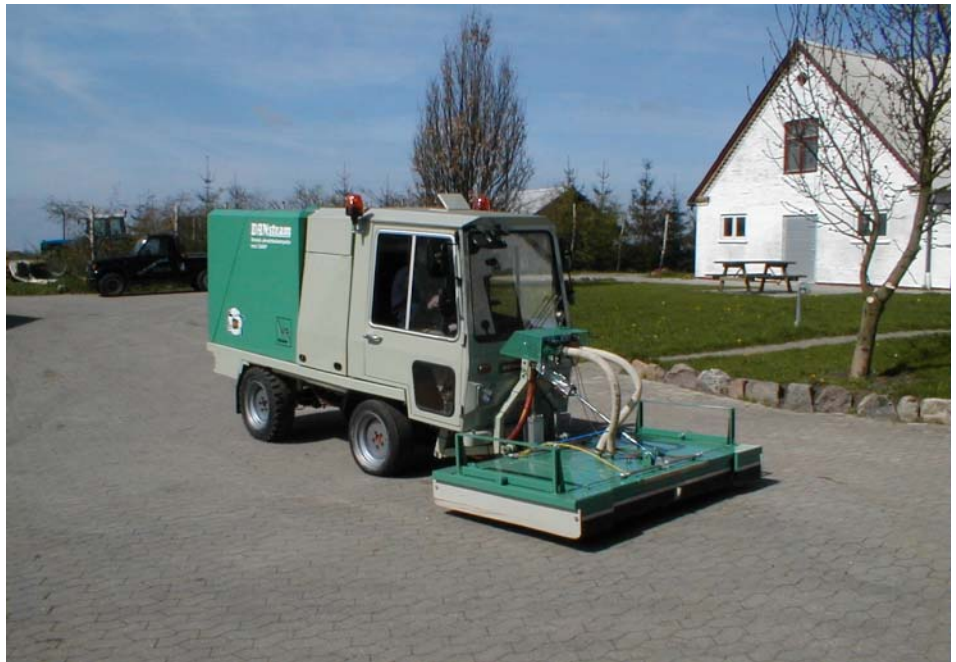
Figur 21. Dampudstyret opbygget på chassiset fra en suge- fejmaskine giver dampmetoden en stor fleksibilitet og manøvredegtighed. Denne maskine er den mest udviklede, der findes til pesticidfri ukrudtsbekæmpelse.

Når der ses på effekten af de forskellige udførte behandlinger, er der signifikant sikkerhed for, at dampbehandling har en mindre reducerende effekt på antal ukrudtsplanter per lbm. fuge end flammebehandling med gasbrændere. Effekten af 10 årlige dampbehandlinger sidestilles med syv årlige børstebehandlinger, hvor både dampbehandling og børstebehandling med sikkerhed reducerer mængden af ukrudt i forhold til ubehandlet.

Den iagttagede effekt af dampbehandlingen giver ikke anledning til at anbefale anvendelse af dampbehandling på de involverede lokaliteter. Såfremt effekten kan forbedres, eller der kommer afstandsmæssige eller andre begrænsninger i anvendelse af gasbrændere, kan dampbehandling blive aktuel som alternativ termisk bekæmpelsesmetode.
